Manutenzione straordinaria condotto di scarico turbina

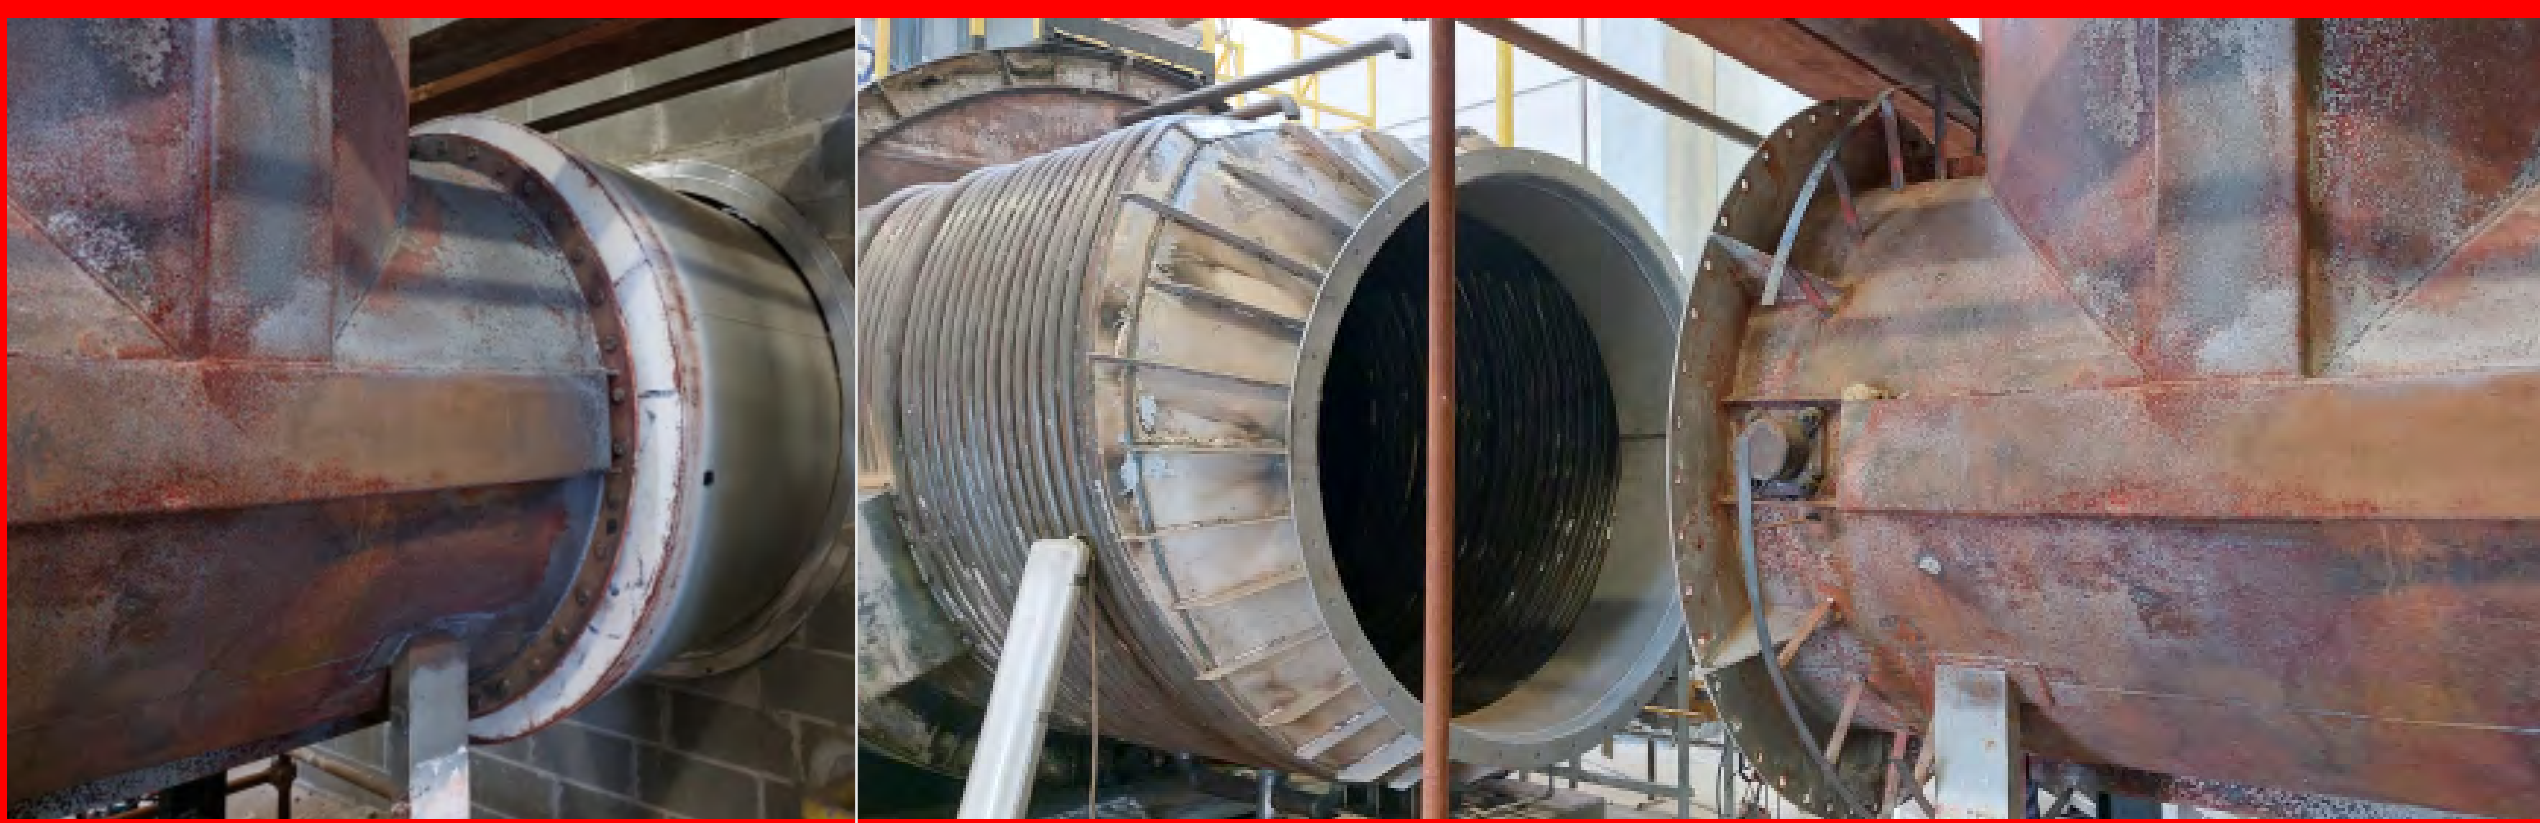
SCENARIO **1** Giorgi Engineering per prima cosa ha svolto un sopralluogo in campo per visionare lo stato attuale del condotto e per capirne le principali problematiche che hanno causato la rottura della tubazione.
